## **Sachverständigengutachten**

**AZ 2016 – 113**

**2 Fahrzeugschlüssel eines Audi A4**

FIN: W A U Z Z Z 8 K 5 D A X X X X X

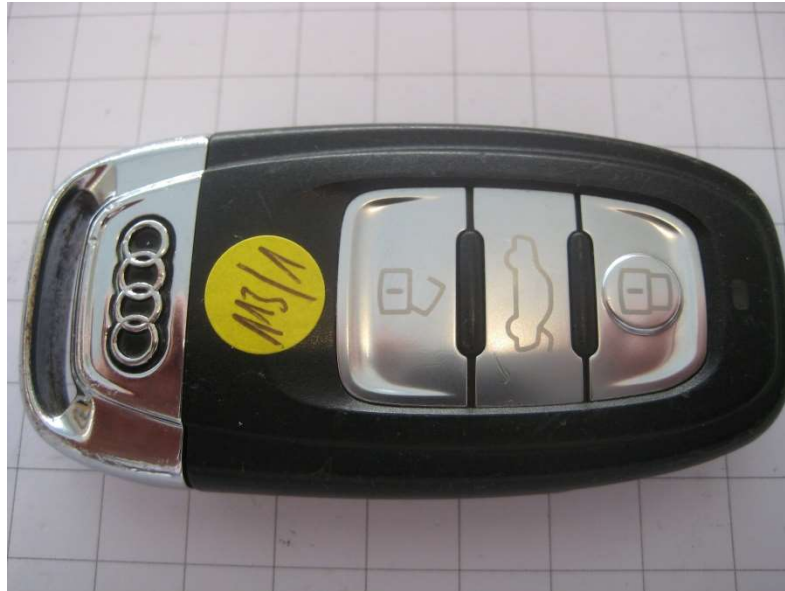
Bild 2 zeigt Schlüssel 1. Die Tasten der Fernbedienung haben nur leichte Gebrauchsspuren. Dies gilt für die gesamten Bereiche der Fernbedienung.

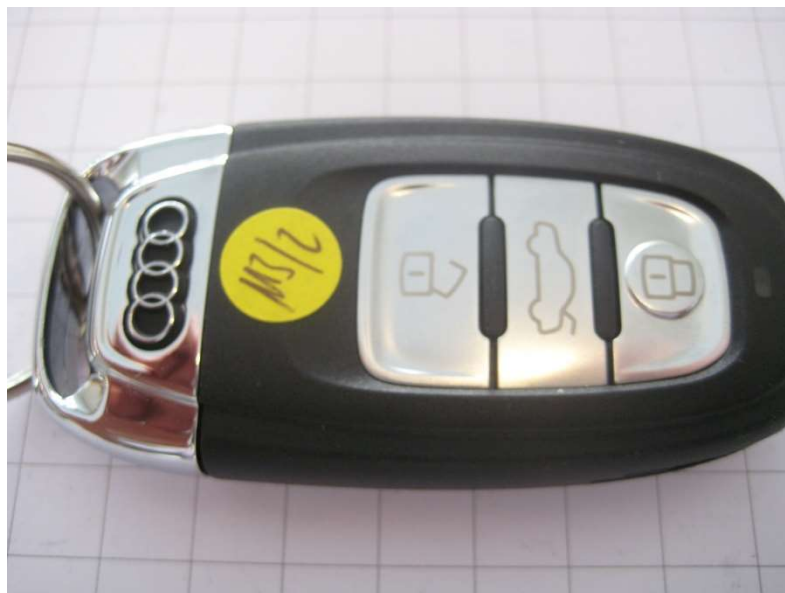
Bild 3 zeigt Schlüssel 2. Auch hier sind die Gebrauchsspuren altersbedingt.

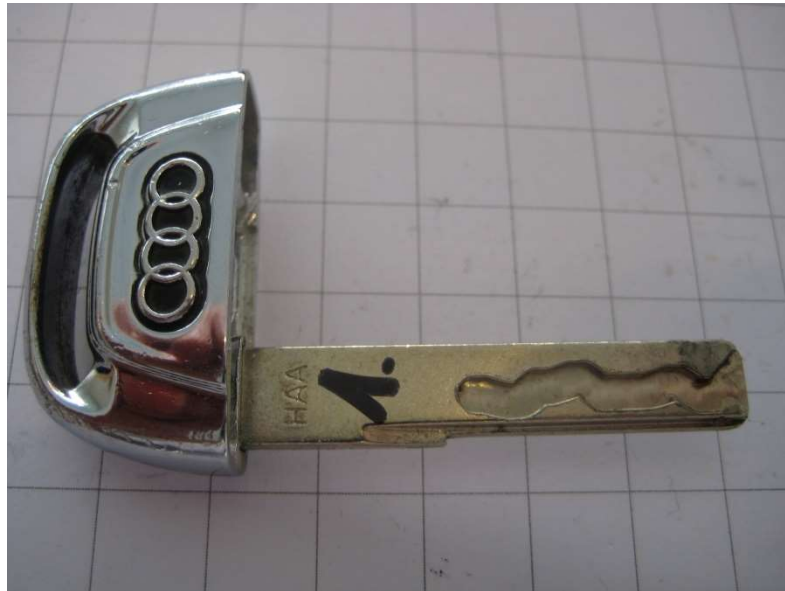
Bild 4 zeigt den eingesteckten mechanischen Schlüssel 1. Der Bart ist fest an dem Kopf verstiftet. Gebrauchsspuren gibt es nur geringe, erkennbar an Fettablagerungen.

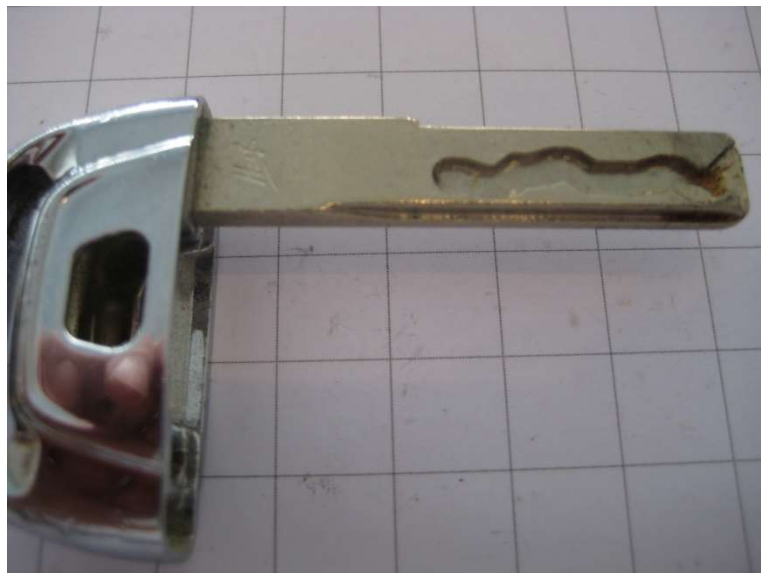
Bild 5 zeigt die andere Seite des Schlüssels 1. Der Hersteller Huf ist oben angegeben.

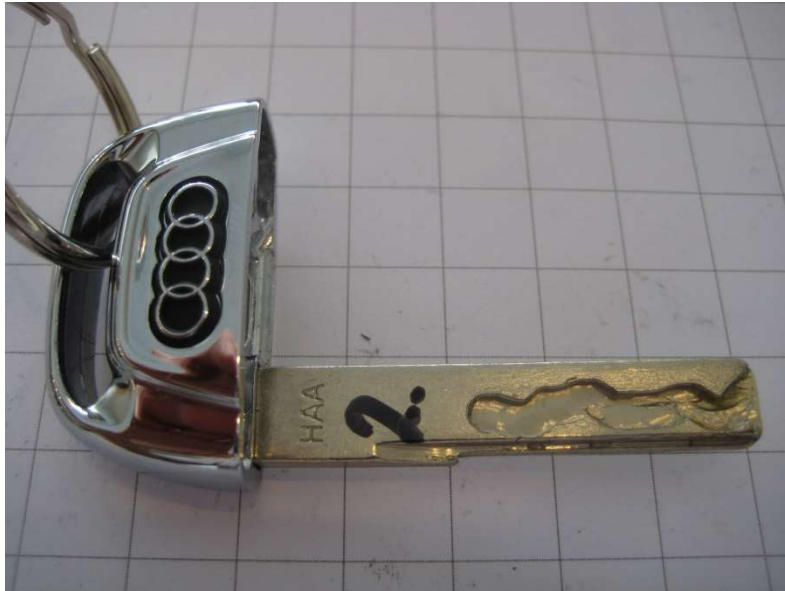
Bild 6 zeigt den aus dem Gehäuse gezogenen Schlüssel 2. Auch hier keine Besonderheiten außer den Fettablagerungen.

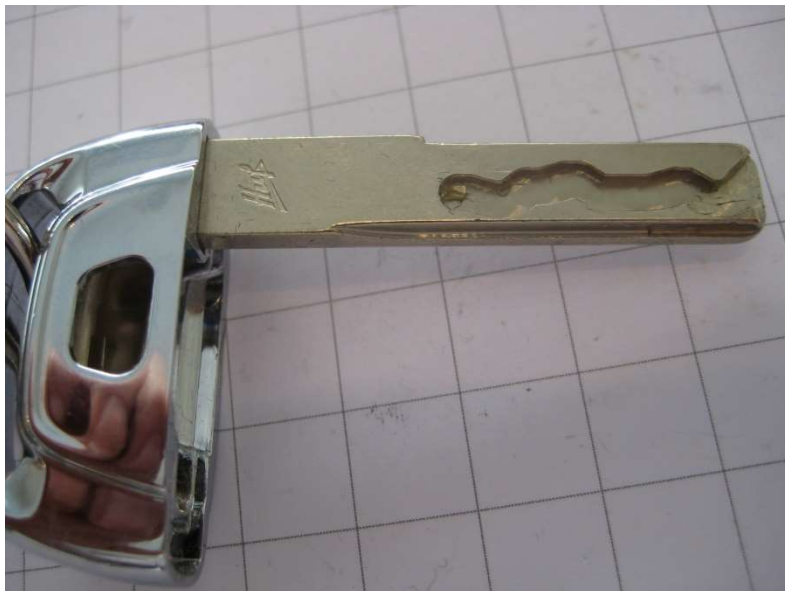
Bild 7 zeigt Schlüssel 2 von der anderen Seite. Der Schriftzug von Huf ist auch hier eingeprägt.

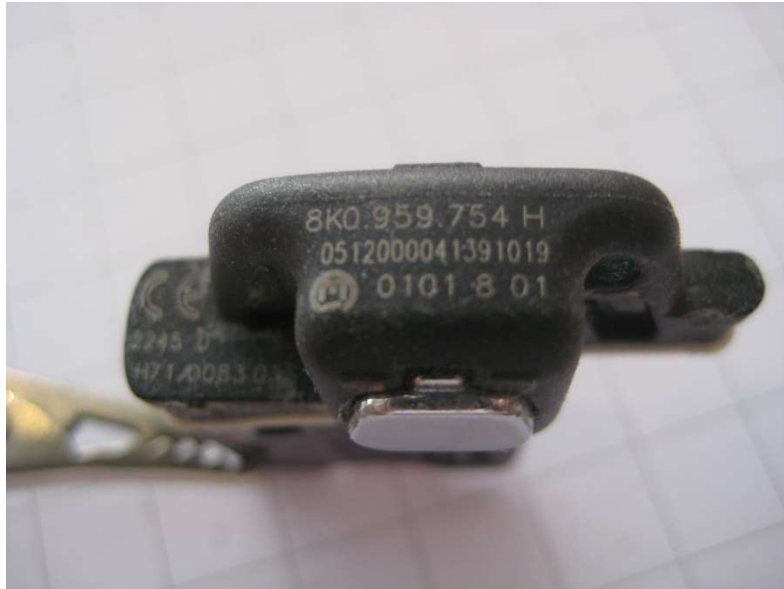
Bild 8 zeigt die Seriennummer des Elektronikkopfes aus Schlüssel 1. Die fortlaufende Produktionsnummer endet mit 391019.

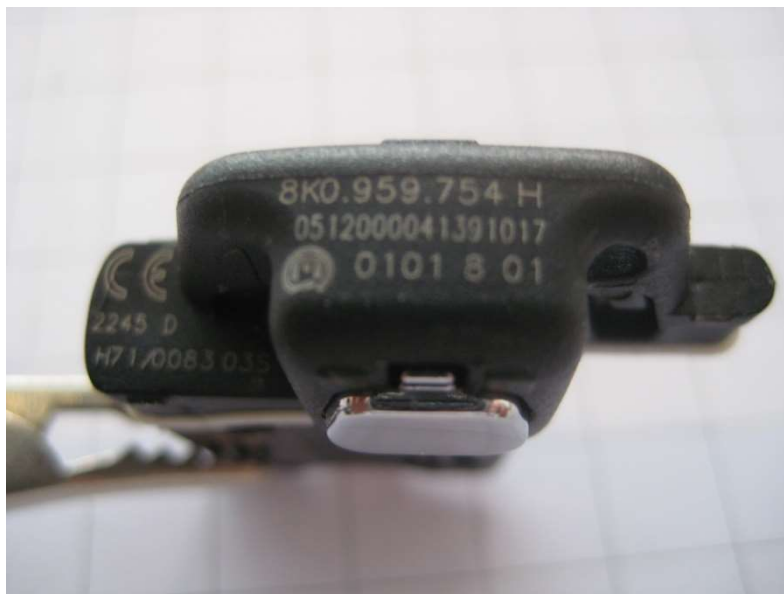
Bild 11 zeigt den Elektronikkopf von Schlüssel 2. Die Produktionsnummer endet auf 391017, liegt damit ganz nah an der von Schlüssel 1.
